# Rintamamiestalon korotus ja laajennus

Aikataulun ja kustannusten suunnittelu sekä työn toteuttaminen

**Juha Honkala**

Opinnäytetyö

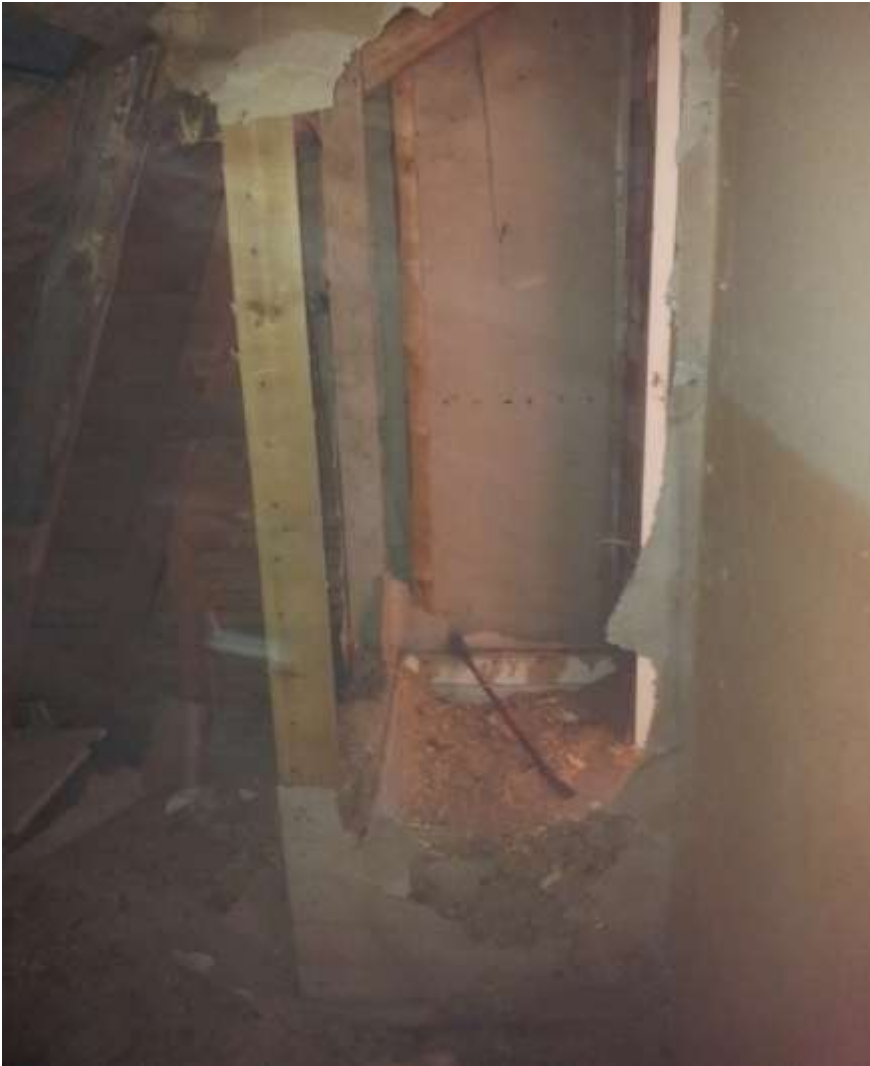
Purkaessani vanhan vaatehuoneen sisäpuolen sisäpuolista laudoitusta, huomasin että sieltä puuttuu eristys kokonaan.

Kuva 4. Kylmä ullakotila ja vanha vaatehuone. Kuva: Juha Honkala

Tämän johdosta päätimme repiä vanhat Haltex-levyt seinältä pois ja porata reikiä jokaiseen koolausväliin, jotta voisimme tutkia, puuttuuko muilta osin seinää eristeitä. Tästä selvisi, että seinä oli muilta osin eristetty. Joten sitä ei tarvitsisi purkaa sen enempää, vaan pelkästään lisätä lämmöneristystä.

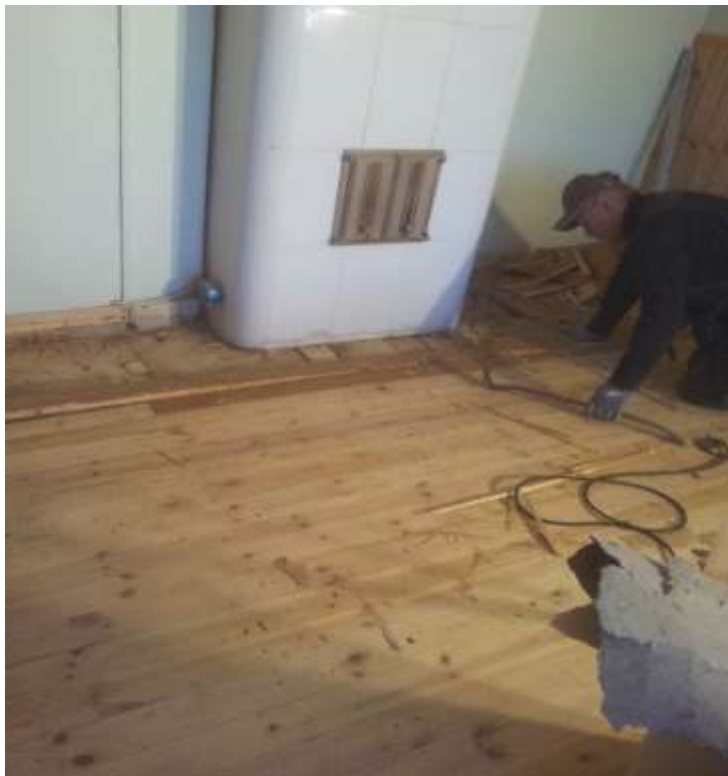
Kuva 5. Vanhasta lattiapontista ja uunin pedin kohdalta purkamisesta. Kuva: Juha Honkala

Purimme ponttilattian pois uunin kohdalta, minkä jälkeen paljastui syy, miksi ponttilattia oli korkealla siitä kohtaa. Se oli tehty suoraa uunia varten muuratun pedin päälle,

joka oli huomattavasti korkeammalla kuin lattianiskat. Purimme lattian uunin pedin kohdalta pois, koolasimme pedin ympäristän ja ladoimme vanhan pontin takaisin.

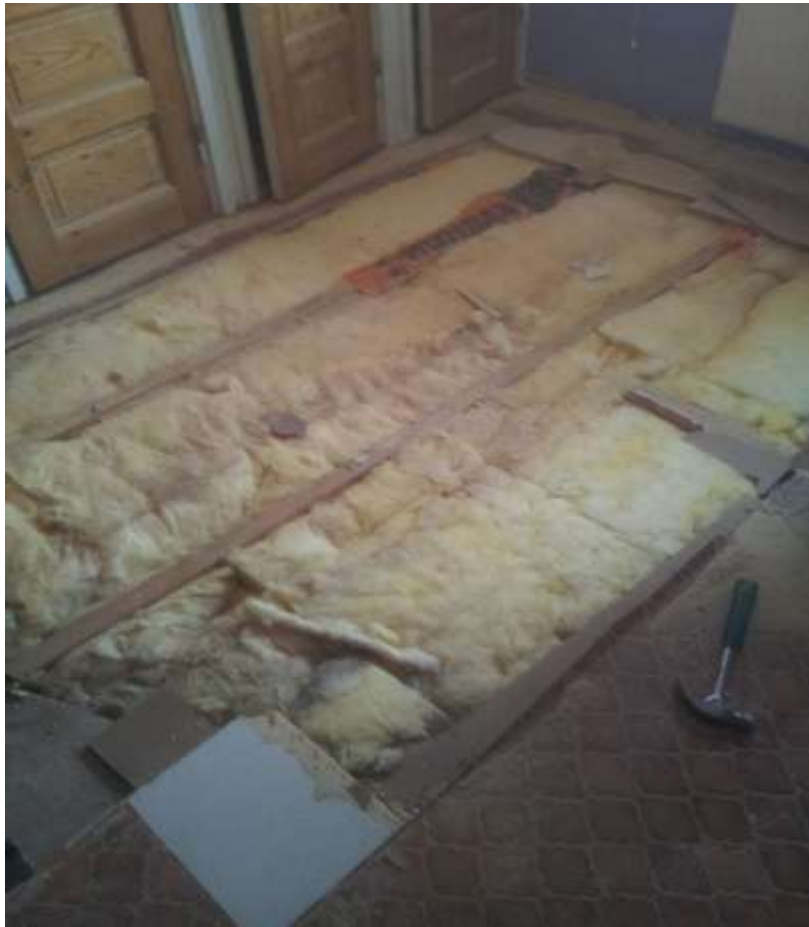
Lastulevyjen alta paljastui, että lattia oli koolattu jossain kohtaa uudestaan. Kysyimme tilaajalta, että onko lattia tehty uudestaan hänen omistuksen aikana. Hän kertoi, että kyseissä huoneessa oli sattunut joskus vesivahinko ennen kuin hän omisti talon. Eli lattia oli uusittu 1990-luvun alussa vesivahingon takia. Kyseistä remonttia ei ollut toteutettu ammattitaidolla, sillä yksikään lattianiskoista ei ollut kunnolla kiinnitetty, vaan ne oli paremminkin heitelty lattiaan ja niiden välit oli vain villoitettu.

Kuva 7. Makuuhuoneen lattian vanhat koolaukset ja villoitukset.

Poistimme villat lattiasta ja koolasimme lattian uudestaan ruuvaamalla koolaukset lattianiskoihin ja vekselihirsiin kiinni. Vanha koolaus oli myös liian leveä, joten lisäsimme muutaman koolingin lisää, jotta lattiasta tulisi tukevampi. Vanhat villat korvasimme seinistä puretulla purulla ja pellavatappuralla, koska villojen alla oli purueristys. Lasivillan ja purueristeen sekoittaminen ei ole suositeltavaa, koska lasivilla ja puru hengittävät eri tavalla. Ulkoseinän kohdalle laitettiin metrin leveydelle ekovilla lämmöneristyksen parantamiseksi.

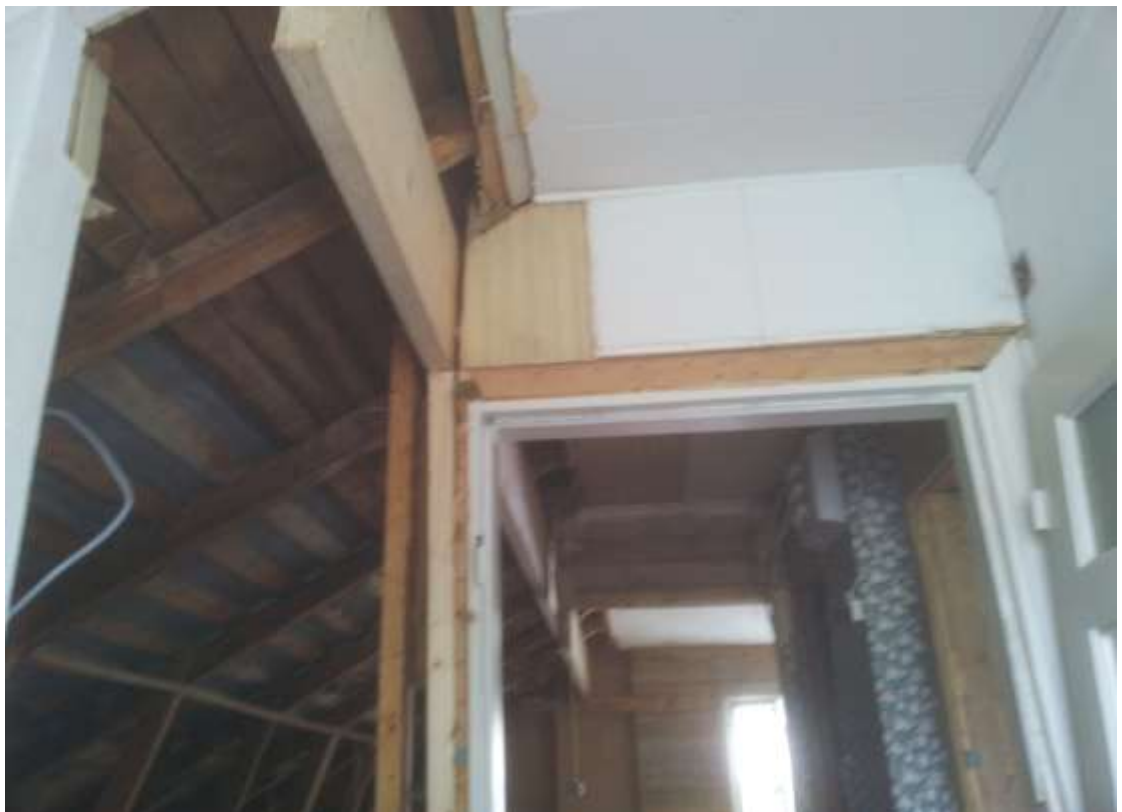
Kuva 9. Ensimmäinen palkki paikallaan. Kuva: Juha Honkala

Palkkien asennus aloitettiin nostamalla ensin yksi palkki molemmissa päissä olevien tukien päälle. Palkin paikalleen nostamista hankaloitti yläkerrassa oleva vähäinen tila ja se, että palkit olivat melkein yhtä pitkiä kuin yläkertakin. Pienen taivuttelun jälkeen palkin toinen pää saatiin nostettua ulkoseinällä olevan poikittaistuen päälle. Seuraavaksi palkin toinen pää piti saada nostettua seinärungon päälle. Karvan Teppo jäi tukemaan palkin ulkoseinärungon päätä, kun minä ja Arto Lepistö menimme nostamaan palkin toista päätä ylös. Ensimmäisessä nostuksessa palkin rungon tolpan päälle, jonka jälkeen minä pitelin palkkia paikoillaan, sillä välin kun Arto Lepistö ruuvasi runkotolppaa pystyyn tukemaan palkkia, että se ei pääsisi pyörähtämään alas. Toisen palkin kanssa toimittiin samalla tavalla kuin ensimmäisenkin kanssa. Palkit oli nyt saatu nostettua paikoilleen. Tämän jälkeen tarvitsi enää asentaa palkkia tukevat liimapuupilarit.

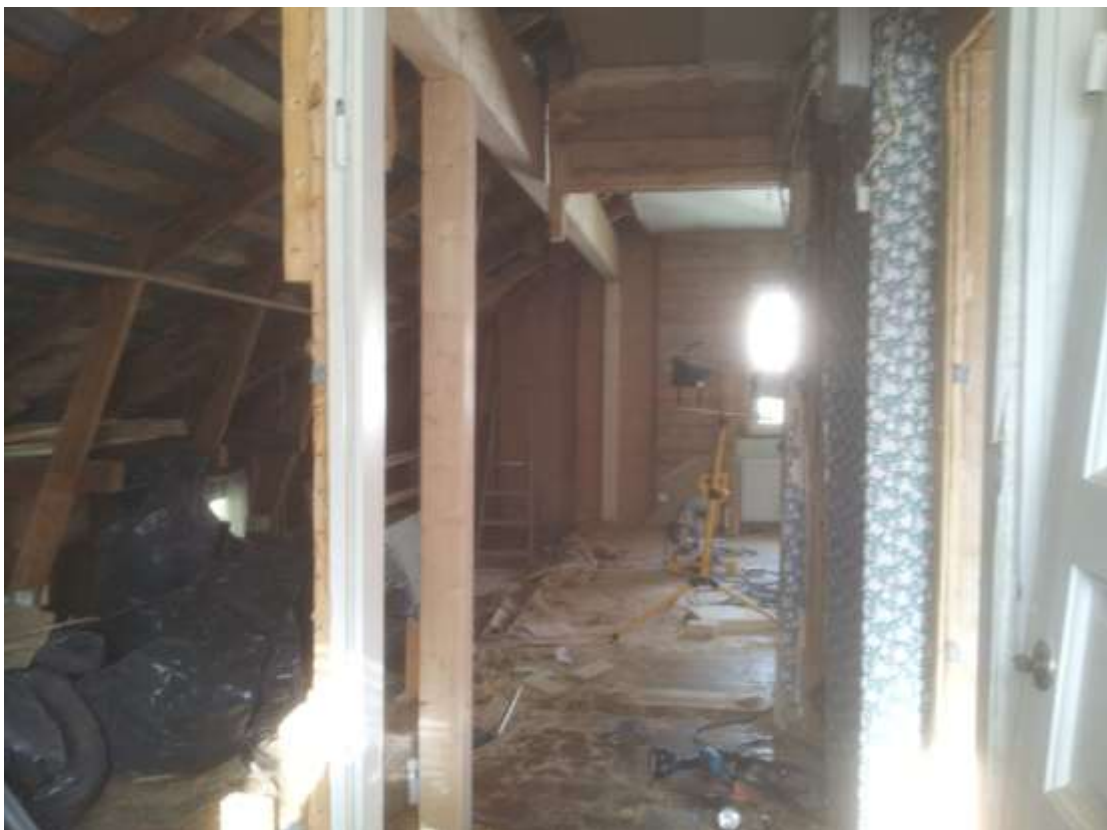
Kuva 10. Palkit ja pilarit saatu paikoilleen. Kuva: Juha Honkala

Liimapuupilareiden alapää kiinnitettiin kantavien seinärunkojen päälle ensin ruuvaamalla, jonka jälkeen ne katsottiin vatupassiin ja yläpää kiinnitettiin ruuvilla palkkiin kiinni. Pilarin alapää kiinnitettiin bmf-kulmilla molemmin puolin ja ne kiinnitettiin 4\*40 mm ankkurinauloilla. Pilareiden yläpää sidottiin palkkiin naulauslevyillä, jotka myös kiinnitettiin 4\*40 mm ankkurinauloilla.

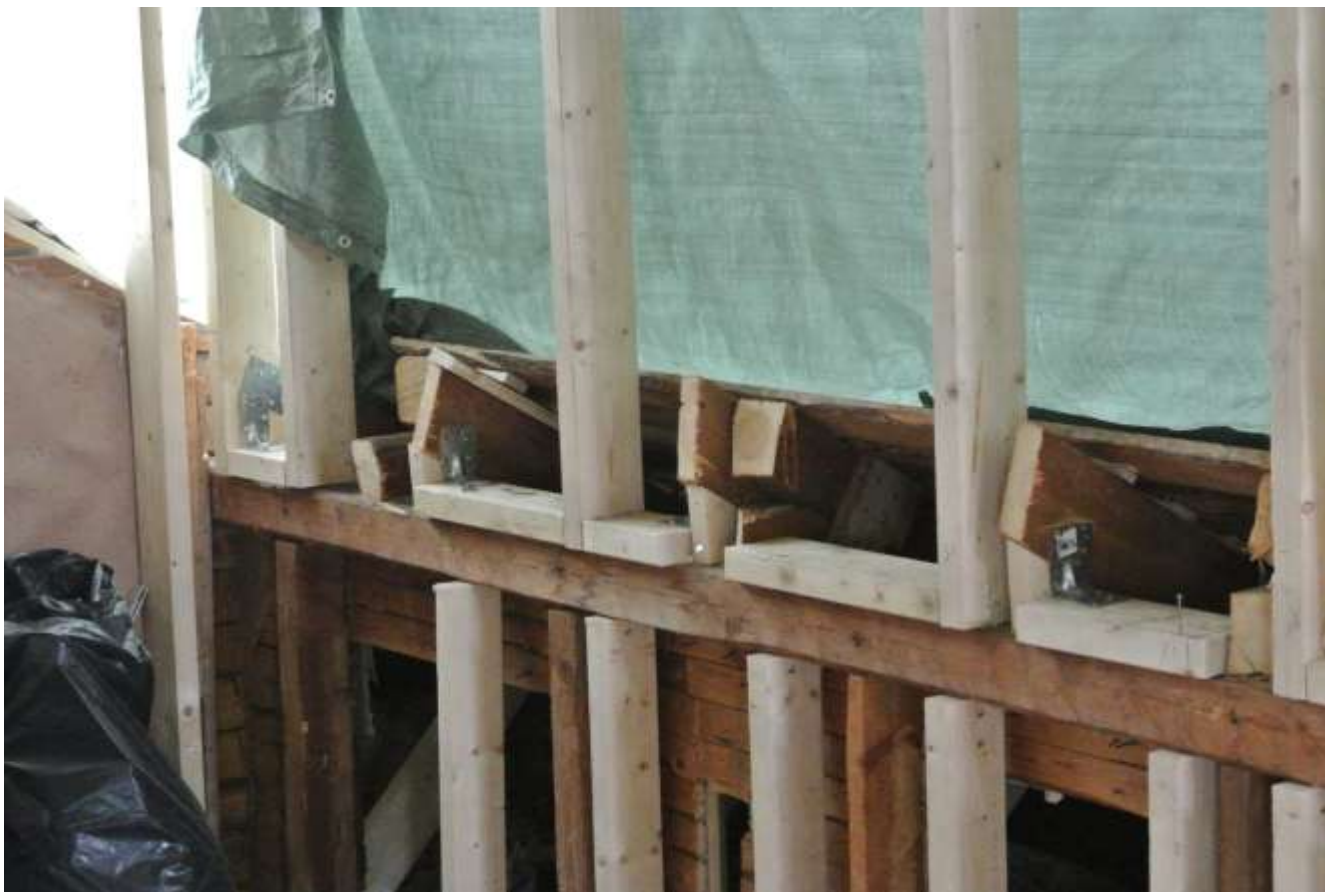
Ensin purimme vanhat kattotuolit, ruoteet ja niiden tuet pois, mikä kävi helposti moottorisahalla. Kun kattotuolit oli purettu pois, huomasimme, että vanhan katon poikasia ja eteisen osan kattotuolien päitä ei ollut tuettu eikä kiinnitetty millään tavalla.

Kuva 22. Vanhojen kattotuolien tuenta. Kuva: Juha Honkala
